Producent ontkent probleem

Uit het dubbelleven van een dompelpomp

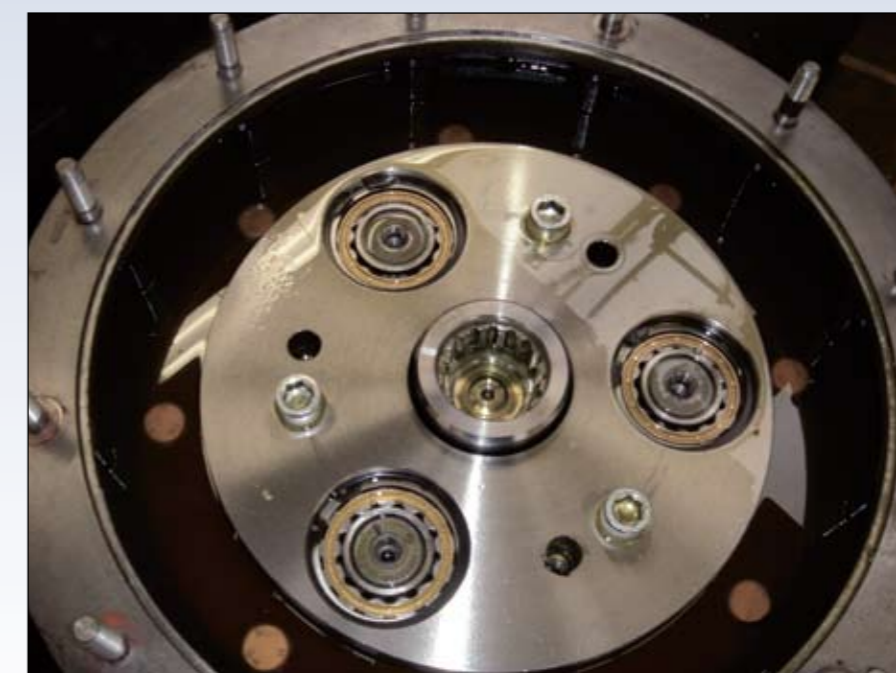
krijgt het middelste tandwiel namelijk de ruimte om haar 'natuurlijke' midden tussen de drie tandwielen 'te zoeken'. Bovendien is het middelste tandwiel meestal gelagerd. Wat gebeurt er nu als de toegepaste stare splane-verbinding bij onjuiste uitlijning dit 'zoeken' van het middelste tandwiel verhindert? Dan zal bij het passeren van het drietal de buitenring onroend worden gedwongen. De ring met binnenvertanding is beurtelings een cirkel en dan weer een ovaal. De verkeerde uitlijning van de motor op de planetaire tandwielkast verklaart de trillingsterkte-verschillen aan de omtrek van de satellietkast.

ten onderling is verschillend. Bij demontage van de bonzende unit is er in de splane-verbinding een lichte schade te zien. De bedenker/ingenieur vindt het allemaal geen probleem. "Over de hele wereld staan mijn ontwerpen al jarenlang probleemloos te draaien", zegt hij. Maar wat is er hier, in het hart van de tandwielkast, met de satellieten gaande?

Het binnenwerk van de bewuste dompelpomp.
