Vastslaande hoofdas onderzocht

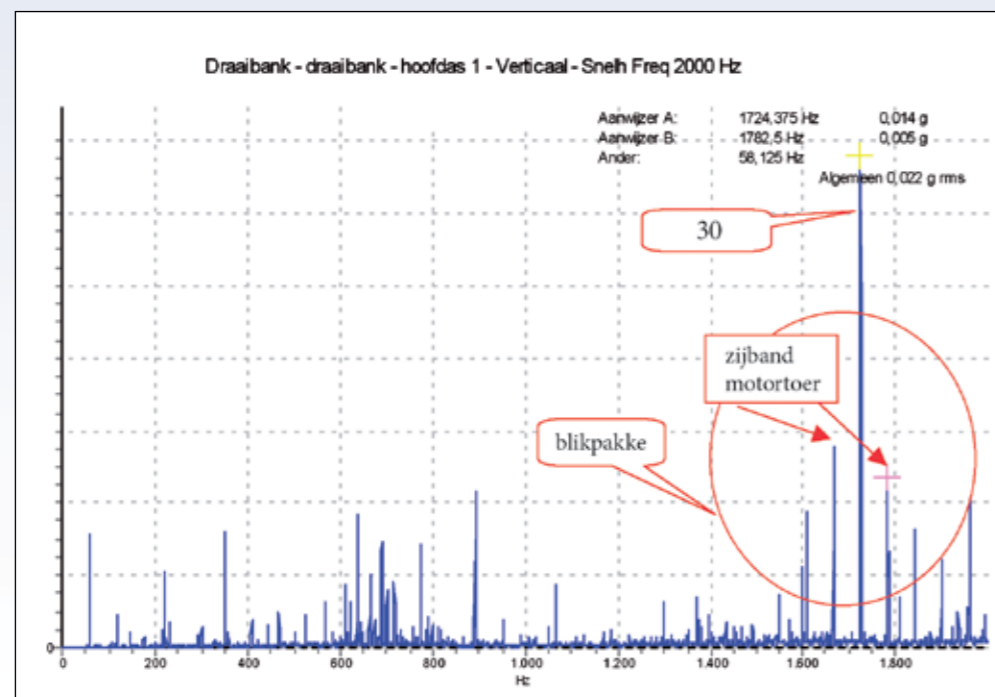
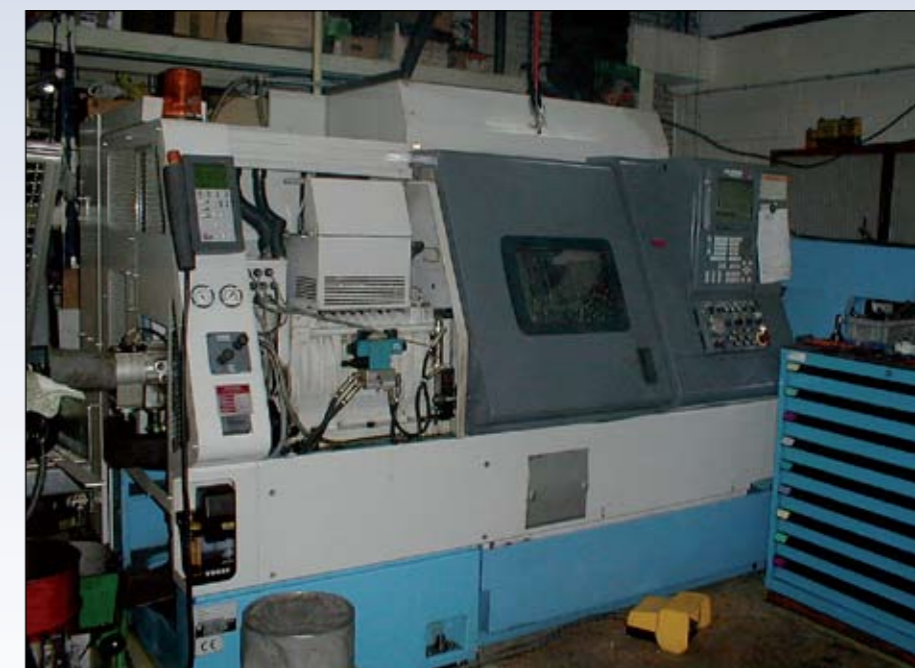
Figuur 1

gen waar zich de lagers van de assen bevinden. Op deze punten komen de 'bibbers' het best naar buiten. De trillingsmetingen worden onbelast opgenomen bij een toerental van 3487,5 omwentelingen per minuut. Tijdens de analyse van de trillingspectra komen meer ongeregelheden aan het licht. Zo is er verstoring in het elektrische veld. Dit is te zien aan de frequentie op 1724,3 Hertz (zie figuur 1). Dit is de frequentie van de stator, de som van de toeren van de motor met het aantal gleuven in de stator, dus 1724,3 Hertz. De elektrische verstoring in het veld maakt dat het koppel in het draaiveld, per omwenteling, niet helemaal gelijk is. De buitengewone kracht die ontstond tijdens de crash, heeft de stator van de motor beschadigd. Dat verklaart waarom het wisselen van de hydraulische klauwen na de reparatie van de klauwplaat niet heeft geleid tot het draaiwerk waarvoor de bank was aangeschaft.
