# Aftakeling van oude hijskraan

De uithuisplaatsing van een grote hijskraan naar buiten de fabriek veroorzaakte veel kabaal. Sinds een wijziging in de route van de productie staat hij buiten en varieert zijn geluidniveau bij vlagen, vreemd genoeg. Uiteindelijk merkt iemand op dat de kraan stiller is op een warme zomerdag. Maar blijft de zon achter de wolken en is het buiten kouder, dan trekt de hijskraan ieders aandacht. Is het soms kritiek van de oude druktemaker op zijn nieuwe werkplek? Het heeft in ieder geval al wel wat opgeleverd: een afgescheurde spie in het takelwerk.

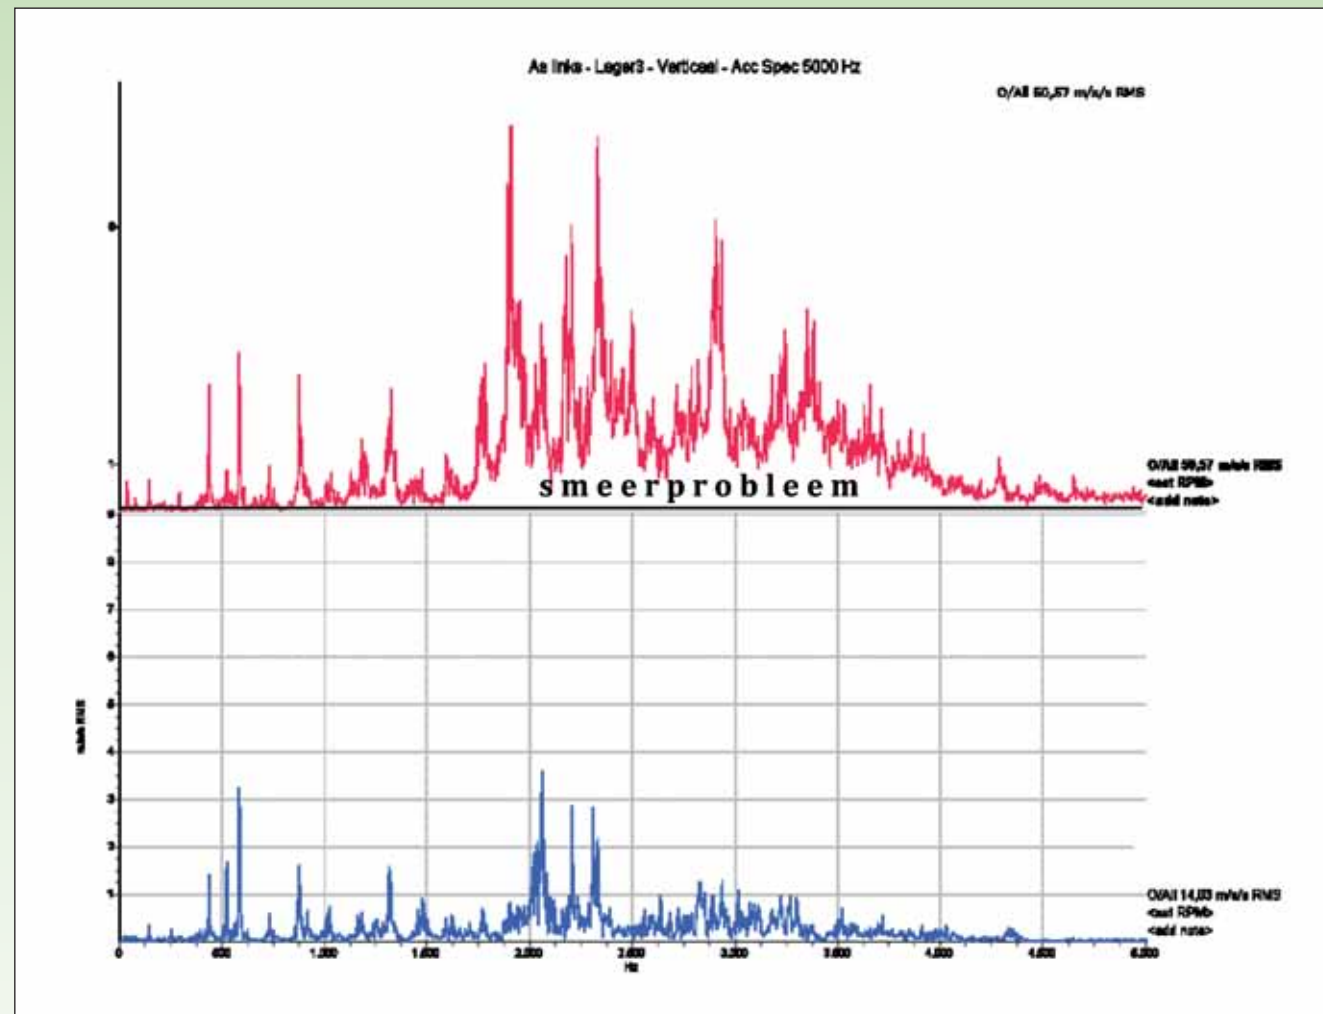
Figuur 1.  
Blauwe spectrum  
zonder slip  
rollichamen.

nooit zoveel geraas veroorzaken. Uit de trillingsmetingen op de steunlagers blijkt dat er wat aan de hand is met het vet. In het spectrum van 5000 Hz. (zie figuur 1) is een verhoging te zien van de ruis tussen 1700 en 4000 Hz. Dit duidt op een smeerprobleem. Er is te veel of te weinig vet in de lagerbehuizing.

vervolgens in werking wordt gezet, vermindert het geluid aanzienlijk. De decibellen zakken nog verder als de as aan de rechterkant dezelfde behandeling ondergaat. In het 5000 Herz spectrum (figuur 1) is nu te zien dat de verhoogde

ruis door slippen is afgenomen tot een aanvaardbaar peil. De correcties geven aan dat het lawaai afkomstig is van het glijden van de kogels in haar lagerringen. Het wordt nu ook begrijpelijk waarom de hijskraan stiller wordt op een warme

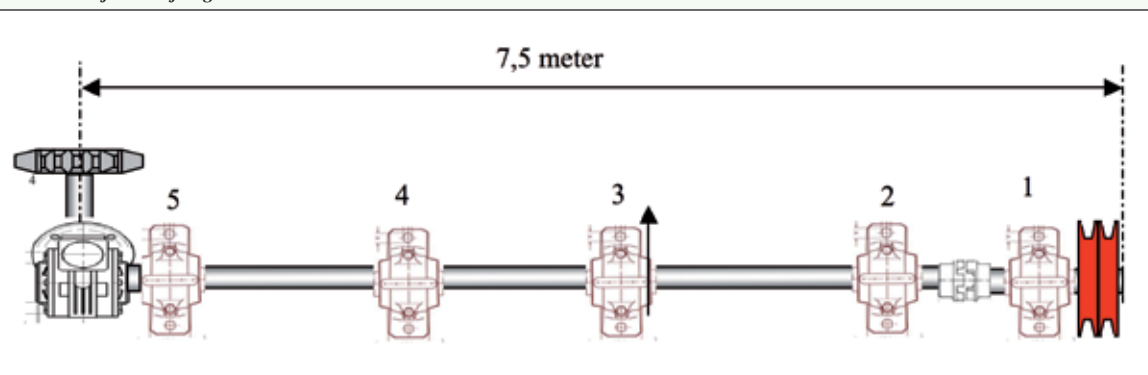
Figuur 2.  
Schematische  
voorstelling helpt van  
de hijsaandrijving.

Om te zien of al het denkwerk klopt, wordt aan de linkerzijde van de kraan het middelste lager in figuur 2 op positie 3 verschoven. Zo ontstaat er meer belasting op de lagers 2, 3 en 4. Het lager op positie 1 heeft druk voldoende door de V-snaaroverbrenging. Als de kraan

kan zogenoeten 'whirling'-trillingen veroorzaken. Er bestaan betere alternatieven. Een eerste aanpak van de geluidafname is het langzaam laten starten en stoppen van de hijsbeweging. Dat kan eenvoudig worden gerealiseerd door een aanpassing in de frequentieregelaar. Een volgende actie om het geluid te dempen, is mogelijk door een plakje rubber te plaatsen tussen de lagerhuizen en het frame. Nu functioneert de kraan namelijk als een soort van klankkast. Dan is er nog een derde mogelijkheid, de dubbelrijige kogellagers vervangen door glijlagers. Glijlagers met vet gesmeerd kunnen maximaal drie meter per seconde verdragen. Zonder smeermiddel is dit twee meter per seconde. De smering in glijlagers zonder vet wordt verzorgd door het materiaal Pffe (polytetrafluorethyleen) en lood-oxydeen. Of de toepassing van glijlagers een goede oplossing is, zal moeten blijken uit wat rekenwerk. De as draait 675 toeren per minuut of 11.25 seconden. De diameter van de as is 45 mm. De formule luidt dan:  $\pi \cdot 45 \cdot 11.25 / 1000$ . ■
