# Thriller in doodgewoon gemaal

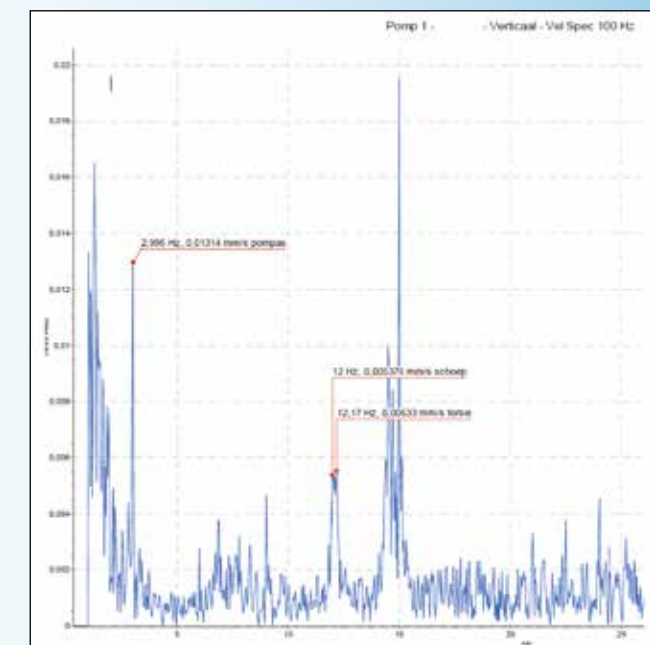
figuur 1

Met de conclusies uit de trillingmetingen wordt de pompschroef uit zijn huis gehaald. In het middelpunt van de schroef, in de aanstroomzijde van onderop, is een kelk geplaatst met de opening naar boven. Door deze kelk krijgt de pompschroef een verbeterde laminaire stro-

ming van het water door het pomphuis. Dat is belangrijk omdat het turbulentie in de pomp voorkomt. Turbulentie is verlies van capaciteit en energie. Aangezien de kelk van binnen hol is, kan dat een ruimte zijn waar vervuiling samenkomt. Dat vuil kan dan gaan klemmen tussen de schoepen van de schroef en de leidschoepen in het pomphuis. Om dit te beletten, is de kelk vol met beton gestort. Zo komt de aap uit de mouw: het beton is los gaan zitten. Bij een lage omwentelingsnelheid van de schroef levert dat geen problemen op. Maar zodra de boel op toeren komt, raakt het beton de stilstaande leidschoepen. Daar zitten maar enkele millimeters tussen. Omdat de as korter is door de kromming verdwijnt deze speling dus. Daarbij veroorzaken de buigingen van de as een geringe kanteling van de schroef. Hier komt dus het donderende geluid vandaan. Het beton wordt door monteurs uit de kelk verwijderd. Bij pomp twee is dat niet nodig. Daar is geen beton gestort. Na het opstarten loopt ook pomp één als een tierelier. De installateur is blij met de oplossing en de beheerder wringt geen handen meer. Ook de koeien in de wei zijn zo te zien weer blij. ■ [www.mtd.nl](http://www.mtd.nl)

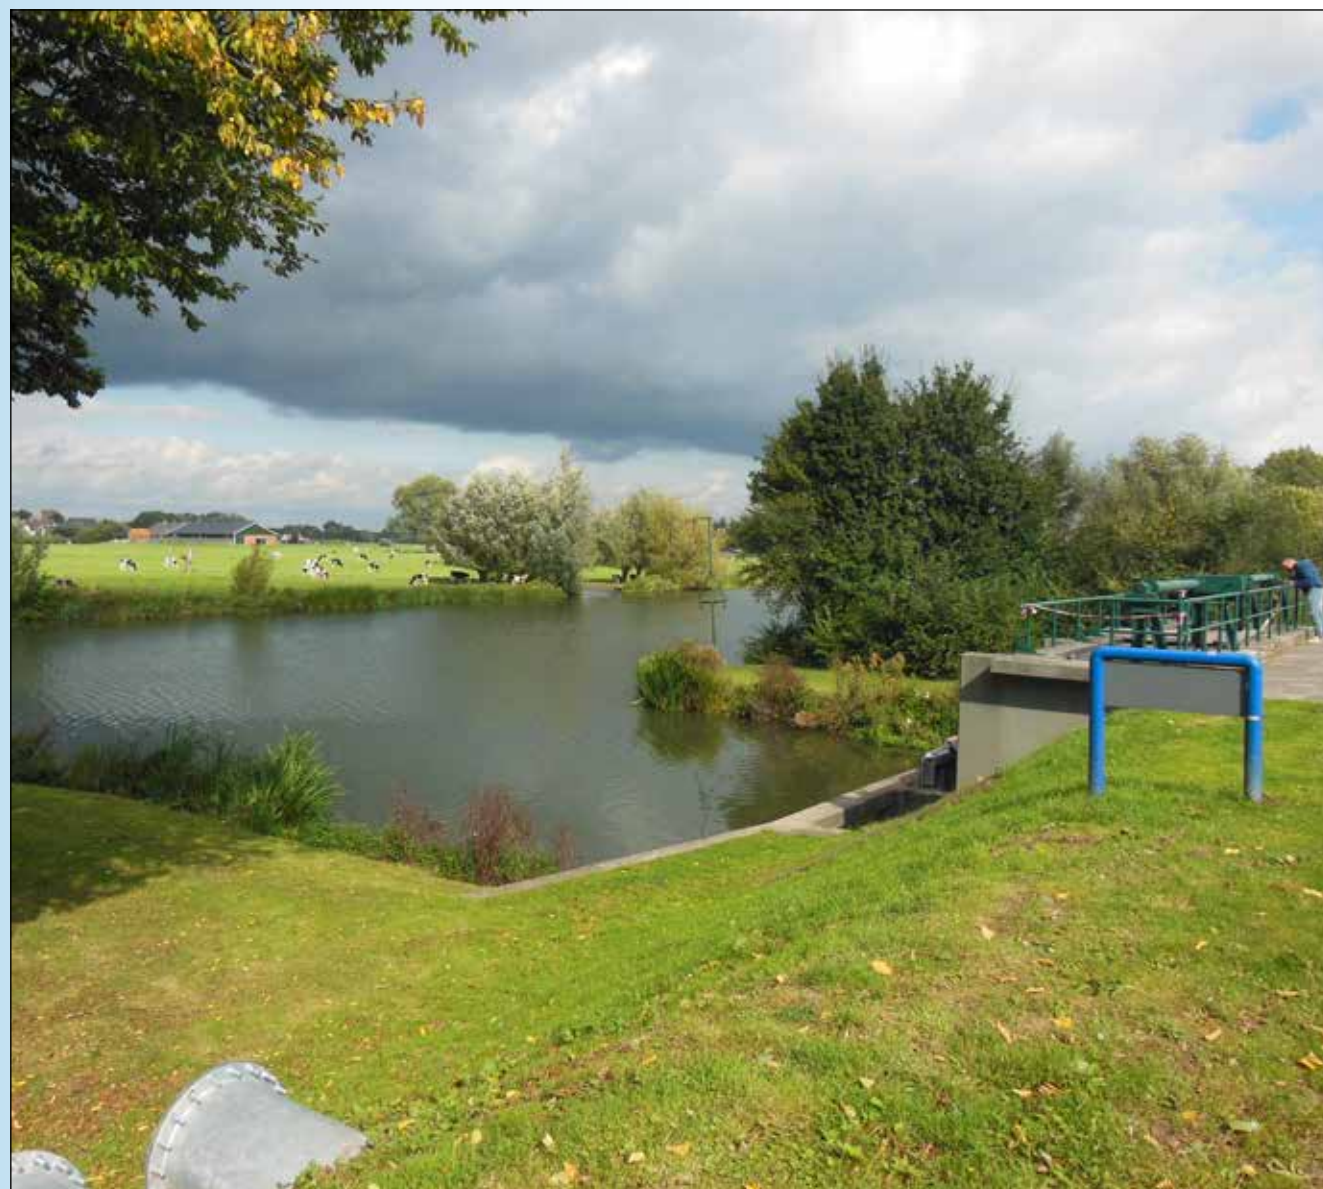
Uitstroomzijde van het gemaal.
