Secure uitlijning leidt tot scheuring

Wim van der Have*

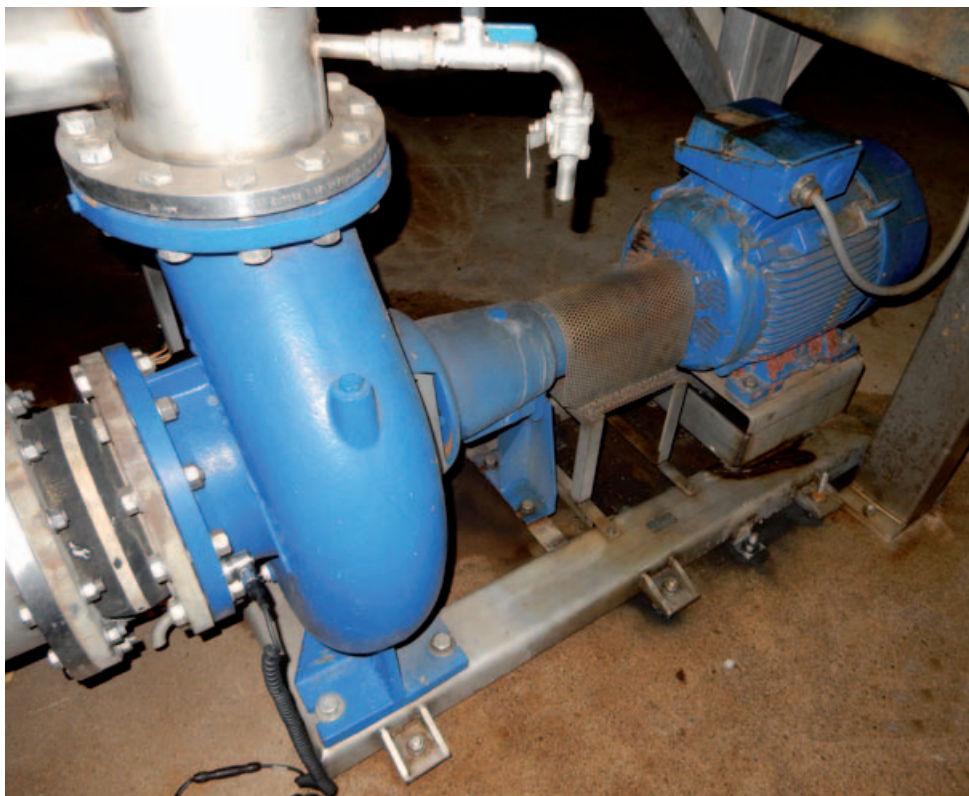
De pompinstallatie betreft een 18,5 kW elektromotor en wordt aan de praat gebracht met een softstarter. Met een doorslagvaste klauwkoppeling is de motor verbonden aan de pomp

Het roestvast stalen frame van de nieuwe pompinstallatie vertoont scheuren. Een korte tijd na plaatsing al. De scheuren worden professioneel dichtgelast waarna de fundatie op andere plaatsen scheurt. De oorzaak is een uitlijnfout, zo blijkt uit trillingsmetingen. Dan begint het wellen-nietespel tussen leverancier en gebruiker.

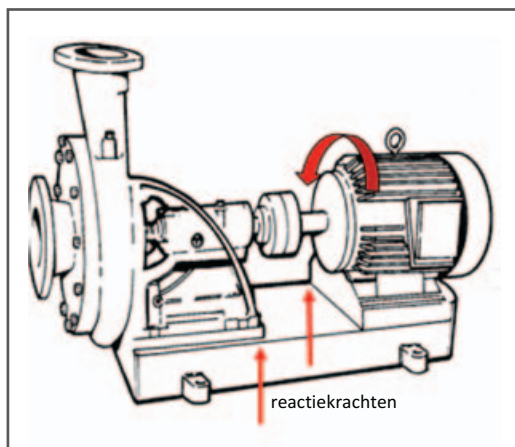
van de pompinstallatie is te slap en veroorzaakt de uitlijnfout die op haar beurt de sterke trillingen veroorzaakt.

Dan is er nog maar één conclusie mogelijk: het frame van de pompinstallatie is te slap

standigheden van de verschillend uitgevoerde metingen zijn anders. Uitlijnen van de motor op de pomp gebeurt tijdens een statische situatie. Bij het meten van trillingen is de toestand dynamisch. In een dynamische situatie gaat er energie door de installatie. Deze energie roept reactiekrachten op. De reactiekrachten moeten worden weerstaan door het frame op de betonnen vloer. Een slap of los frame kan dit onvoldoende waardoor de uitlijnfout ontstaat. De scheuren in het frame ontstaan doordat de ankerbouten uit de betonnen fundering loskomen. Dan is er nog maar één conclusie mogelijk: het frame

Kracht roept reactiekracht op

worden aangevuld met een meetklokje op statief. Dit meetklokje wordt geplaatst aan de reactiekant van de pomp onder de koppeling. Als bij het opstarten van de pompinstallatie het klokje uitslaat, kan deze waarde vermenigvuldigd worden met de ashoogte. Zo ontstaat een idee over de uitlijnfout in dynamische toestand. Maar het kan nog beter. Een specialist kan het klokje op statief ook gebruiken om te beslissen of het wel zin heeft om door te gaan met uitlijnen.

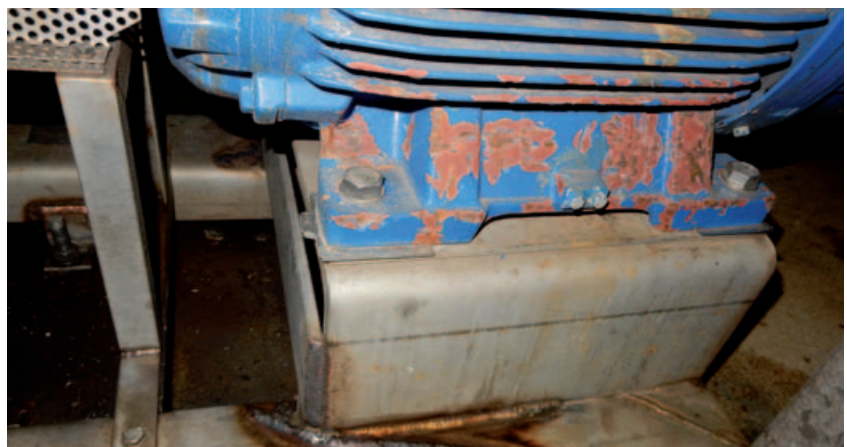
De scheuren worden professioneel dichtgelast waarna de fundatie op andere plaatsen scheurt
