# Dubbelspel gestoorde koppeling

De zestien cilinder 1500 pk gasgestookte Caterpillar viertakt motor kan meer dan alleen een pomp aandrijven. In de vrije uren produceert deze motor ook nog eens 1 megawatt aan elektriciteit. Dit innovatieve gebeuren vindt plaats in een eigentijds gemaal, naast een oud Hollands vissersdorpje. De extra mogelijkheden zijn bedacht om het economisch nut van de motor te vergroten. Maar het lagerprobleem baart de leverancier zorgen

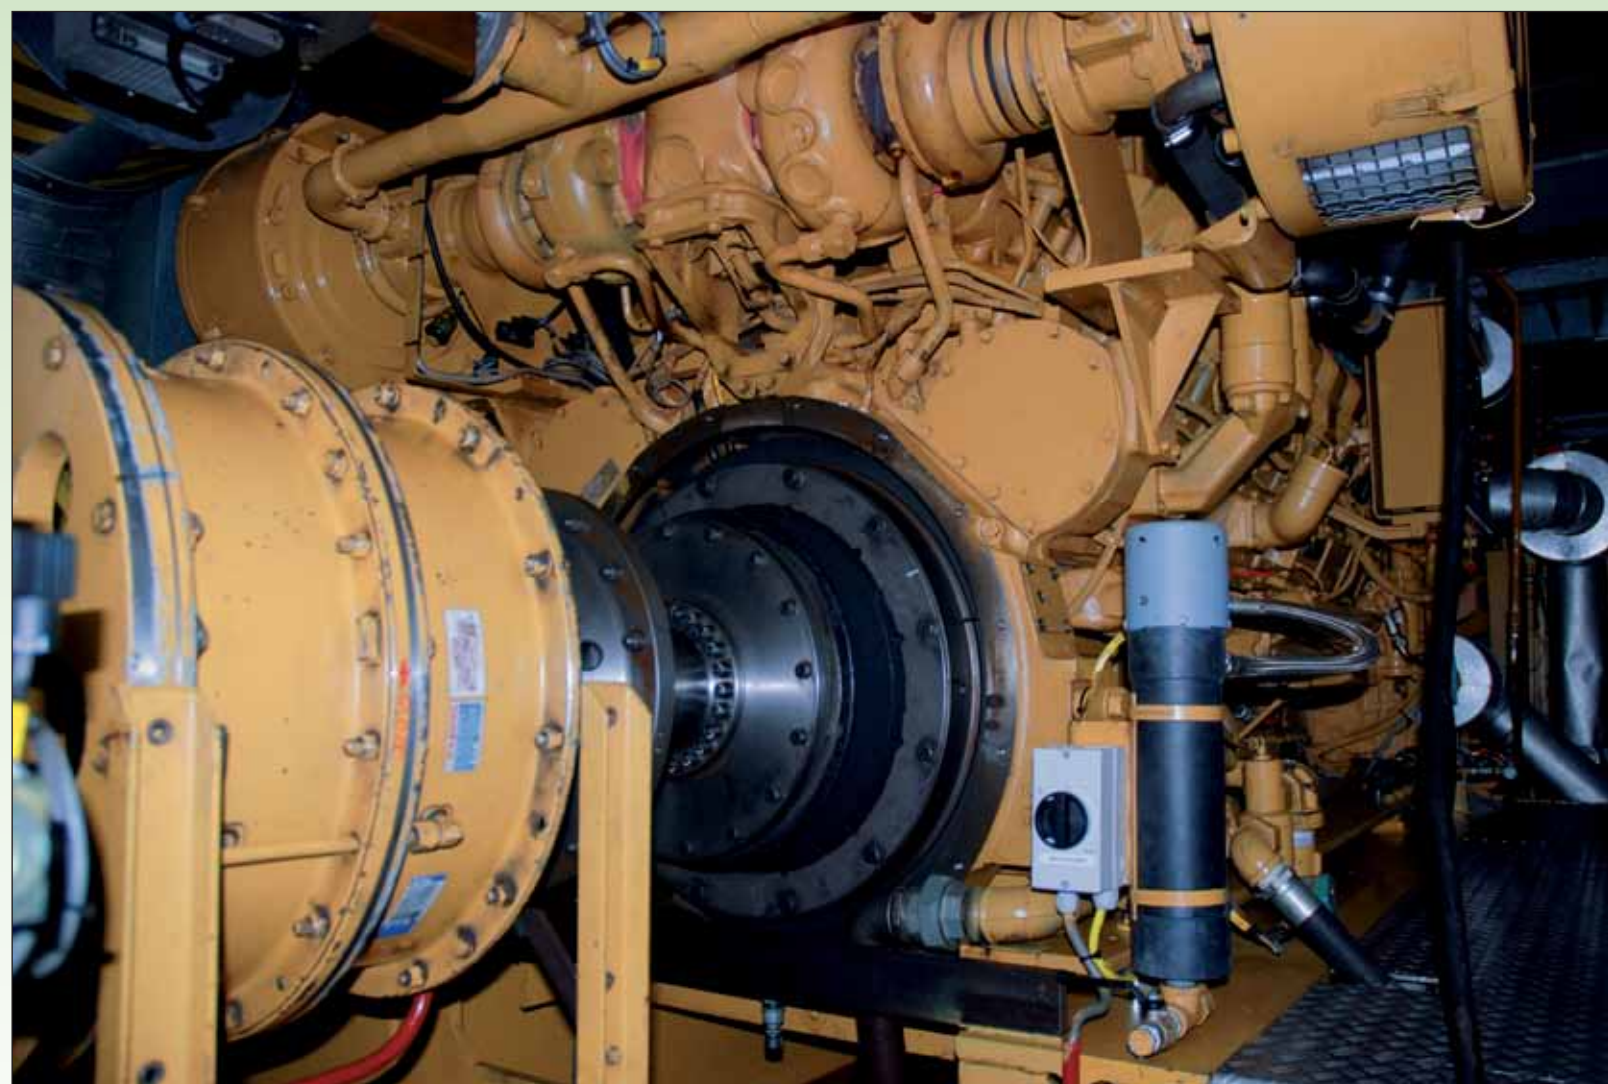
Trillingen kunnen worden opgenomen vanaf de niet draaiende buitenmantel met behulp van meetapparatuur. De trillingsmetingen op de Airflex-buitenmantel geven aan dat de tonlagers schade hebben op de loopvlakken. Ook hebben de lagers een ernstig smeerprobleem. Na de demontage van de Airflex-koppeling

gaan ook de lagers uit elkaar. Het sporenonderzoek op de contactvlakken van de wentellichamen bevestigen het beeld uit de trillingspectra. Er zitten streepjes haaks op de draairichting in de loopbanen. Dat schadebeeld is bekend van lagers die trillingen ondergaan terwijl ze niet draaien. In zo'n situatie stoten trillingen de rollichamen aan als stuitballen tussen de binnen- en de buitenring. Ruimte daarvoor is er voldoende. Omdat de lagers in pompbedrijf niet draaien, is daar ook geen warmteontwikkeling. De standaard speling, die het uitzetten van een lager door de temperatuurverhoging toelaat, wordt daardoor niet benut. De trillingen uit de motor kloppen de strepen rechtstreeks in de loopvlakken. Vindt er

de oliehoeveelheid zich over de omtrek van de binnenzijde. Het olieniveau wordt daardoor ontoereikend. De middelpuntvliedende kracht is hiervoor verantwoordelijk. Ook de restolie uit de lagers verdwijnt naar de omtrek. De gevolgen zijn gortdroge lageringen met staal-opstaal contact in een trillende Airflex met een permanente, parallelle uitlijnfout. De stap vooruit is eenvoudig: een dubbele hoeveelheid olie in de Airflex. Maar dan gaan de oliekeeringen lekken. De leverancier heeft inmiddels al wel een oplossing gevonden. De Airflex schakelbare koppeling is uit het leveranciersprogramma geschrapt. ■
