Storing aan vispoorten-ophaalbrug trekt veel publiek

Axiale plunjermotor is oorzaak van probleem

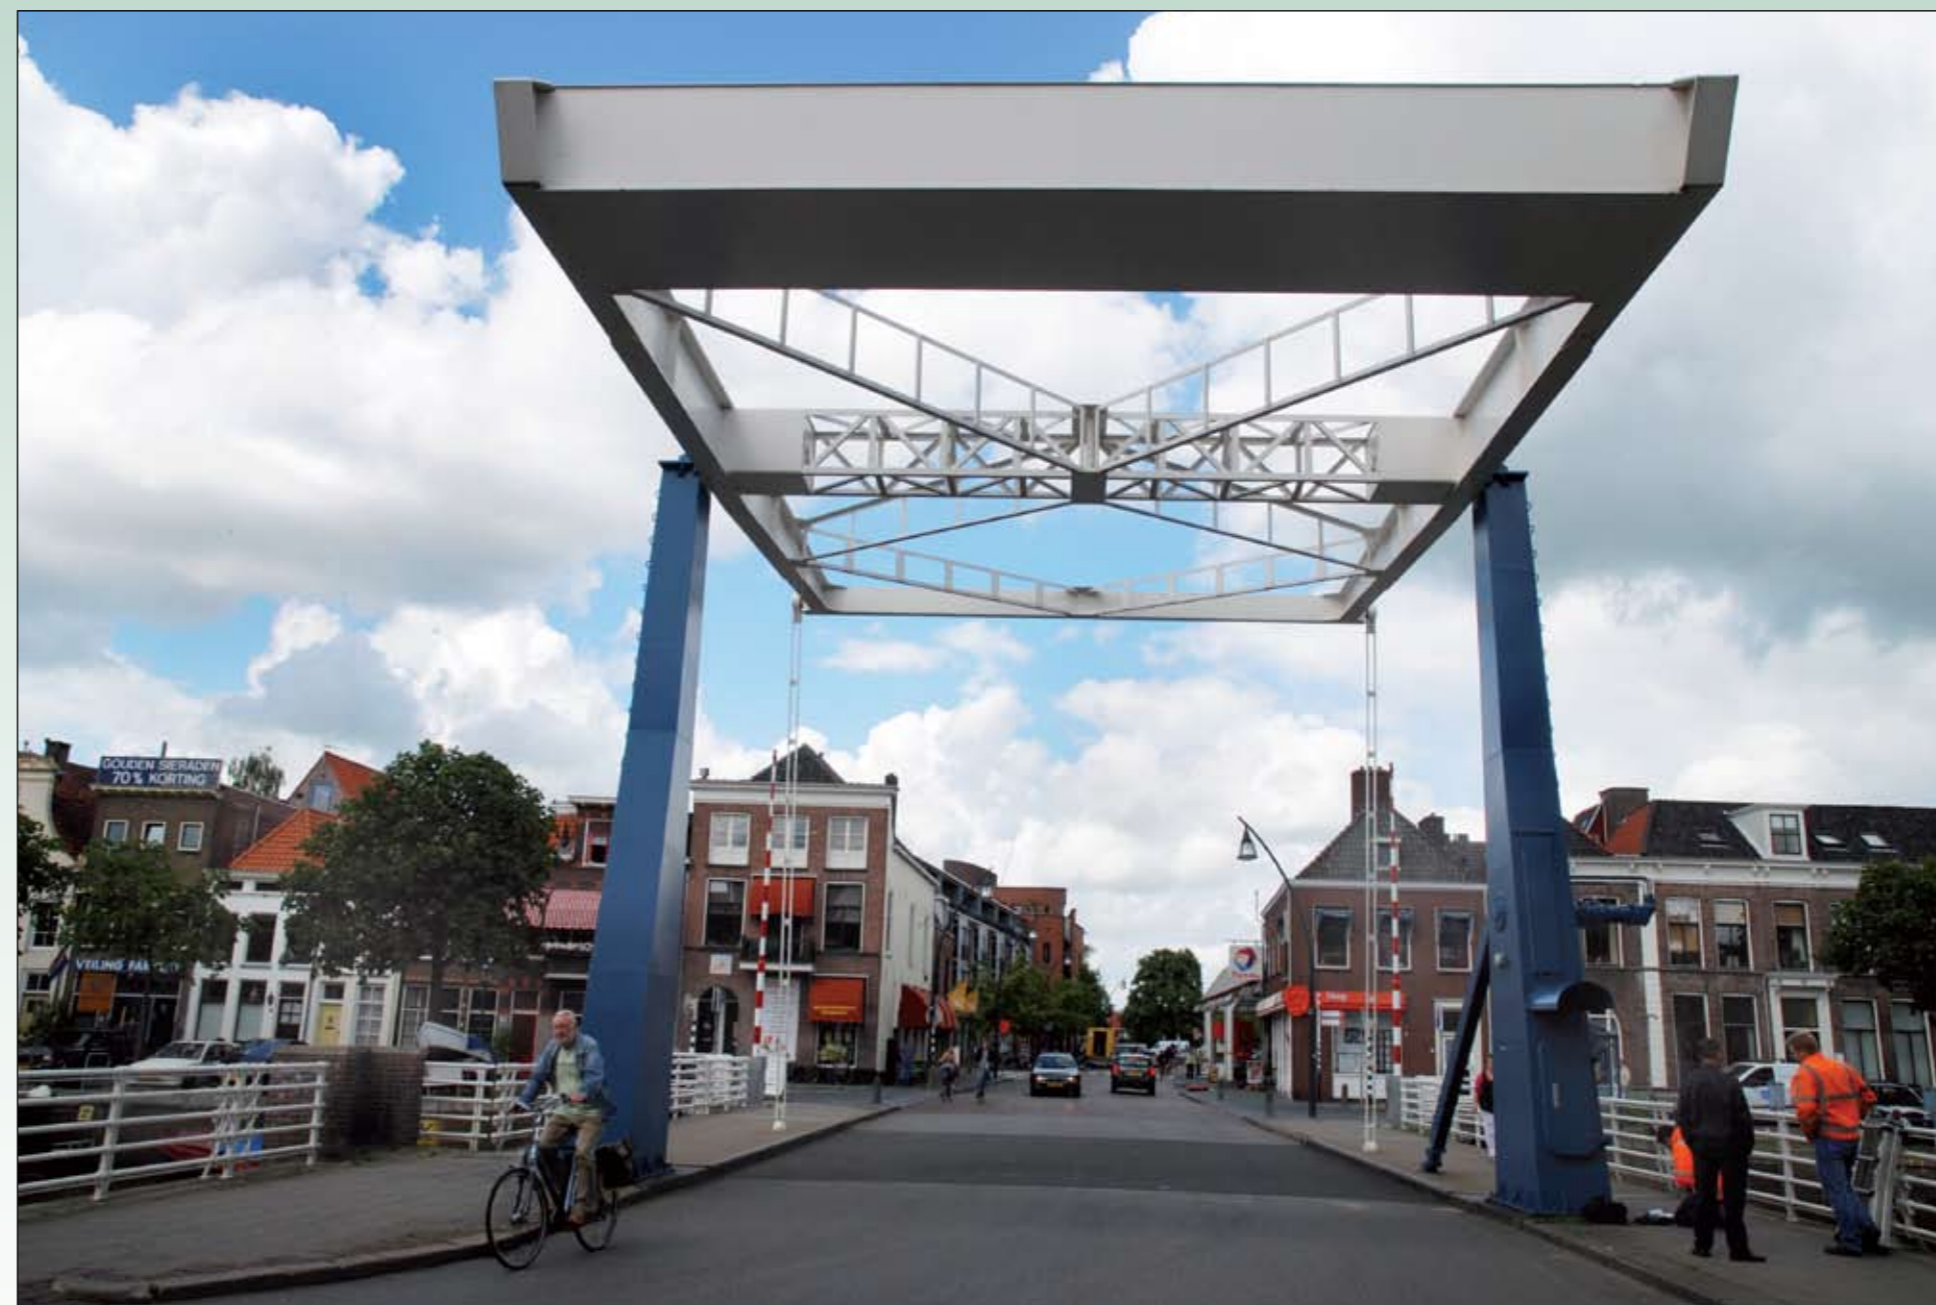
Visbrug Zwolle

Het onheilspellende geluid van de ophaalbrug lijkt uit de aandrijving te komen die aan een portaal, de hameestijl, is gebouwd. De aandrijving bestaat uit een hydromotor die via een satellietkast een tandwiel laat draaien over een tandheugel. De tandheugel huist in een trekarm die op haar beurt weer aan het wegdek scharniert. De technici van de opgetrommelde, hydraulische onderhoudsfirmade-

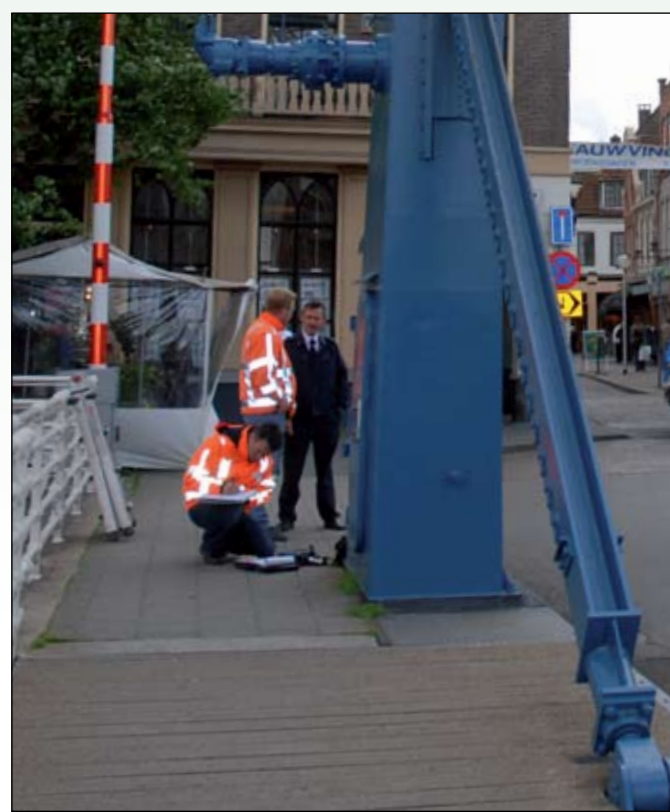
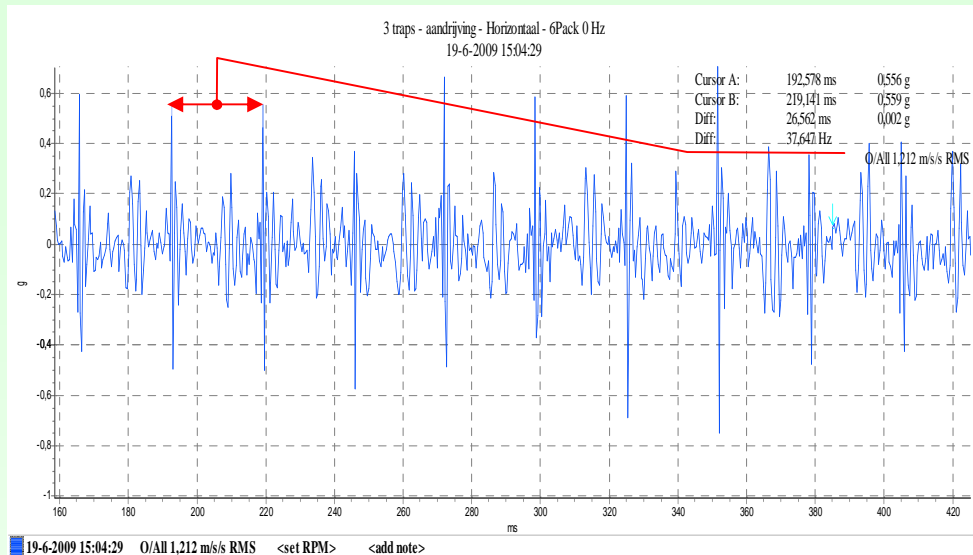
Gezien de korte meettijd kan het zo niet. De oplossing vormt het continu laten registreren door een draagbare analyser met één type meting. Tussentijds worden de data dan op verschillende plaatsen opgenomen en in het apparaat opgeslagen. De verschillende plaatsen komen overeen met de vijf geselecteerde meetpunten op de aandrijving van de brug. De gekozen meetpunten worden de hydromotor, de koppeling, de satellietkast in- en uit en op de tandheugel. Voor het uitvoeren van de metingen wordt de brug nu een aantal keren achter elkaar bediend. Het meten gebeurt vanaf het, door de brugwachter in bedwang gehouden keukentrapje. 'Wel een interessante bezienswaardigheid' vinden wachtende mensen voor de slagboom. De belangstellende buurtbewoners roepen ter ondersteuning verschillende ongevraagde adviezen. Maar het meten levert ook wat op. In het tijdsignaal (zie figuur 1) zijn amplitudes waarneembaar op een regelmatige afstand. De bron van het geratel zal daar zijn waar de amplitudes de grootste uitslag hebben. Dat blijkt op de hydromotor te zijn. De afstanden tussen de amplitudes is 26,6 milliseconde. Als één seconde, dus duizend milliseconde, wordt gedeeld door 26,6 milliseconde, bedraagt de frequentie 37,6 Hertz. Zo snel is het geratel dat uit de aandrijving van de brug komt.
