ONDERHOUD

Ultrasone conditiebewaking

Luisteren naar langzaam lopend lager leed

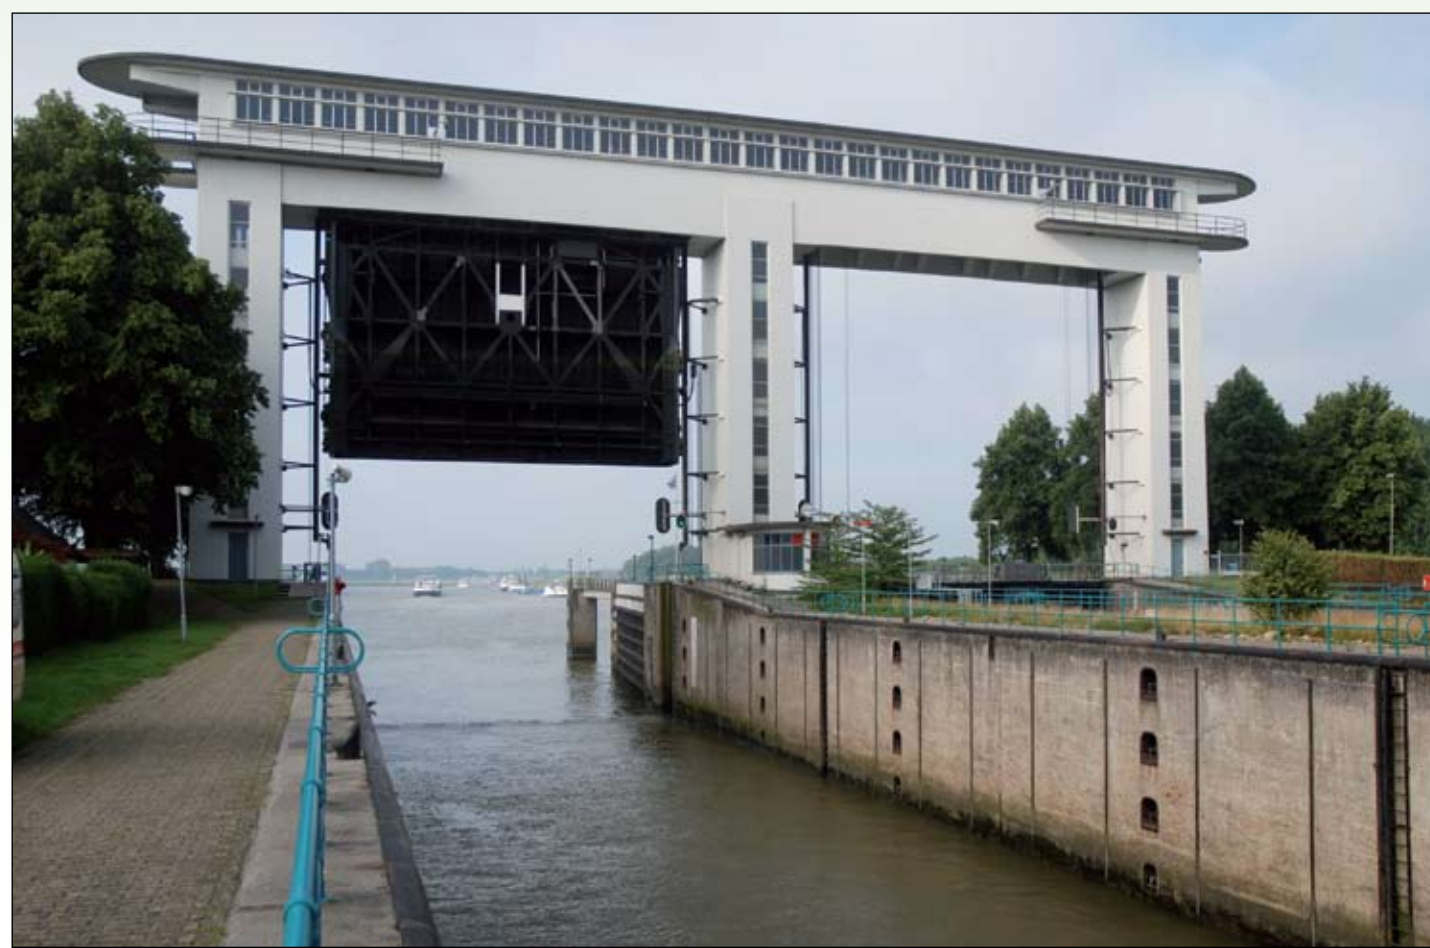
Keren we terug naar de Beatrixsluizen. Met een viltstift is een markering op het lagerhuis aangebracht. Bij elke kraak wordt er vervolgens een streep gezet op de as ter plaatse van het merkje. Als na één omwenteling de hoeveelheid notities wordt geteld, dan komt dit precies overeen met het aantal rollen in het lager. Een buitenringschade ligt nu voor de hand. Aangezien de sluiswachter van het type is 'eerst zien en dan pas geloven', wil hij de letselschade ook via een tweede zintuig vaststellen. Nadat de lagerkap is verwijderd, blinken messing slijtdeeltjes van de kooi hem tegemoet. Als daarbij dan ook nog staalsplinters in het vet zitten, is hij om. Hopelijk voor de sluiswachter van de Beatrixsluizen hoeft hij niet te gaan zitten wachten tot het schip met geld voorbij komt. Bij Rijkswaterstaat namelijk, gaan beslissingen over meerdere schijven. ■
