Enge ventilator blaast boosaardig

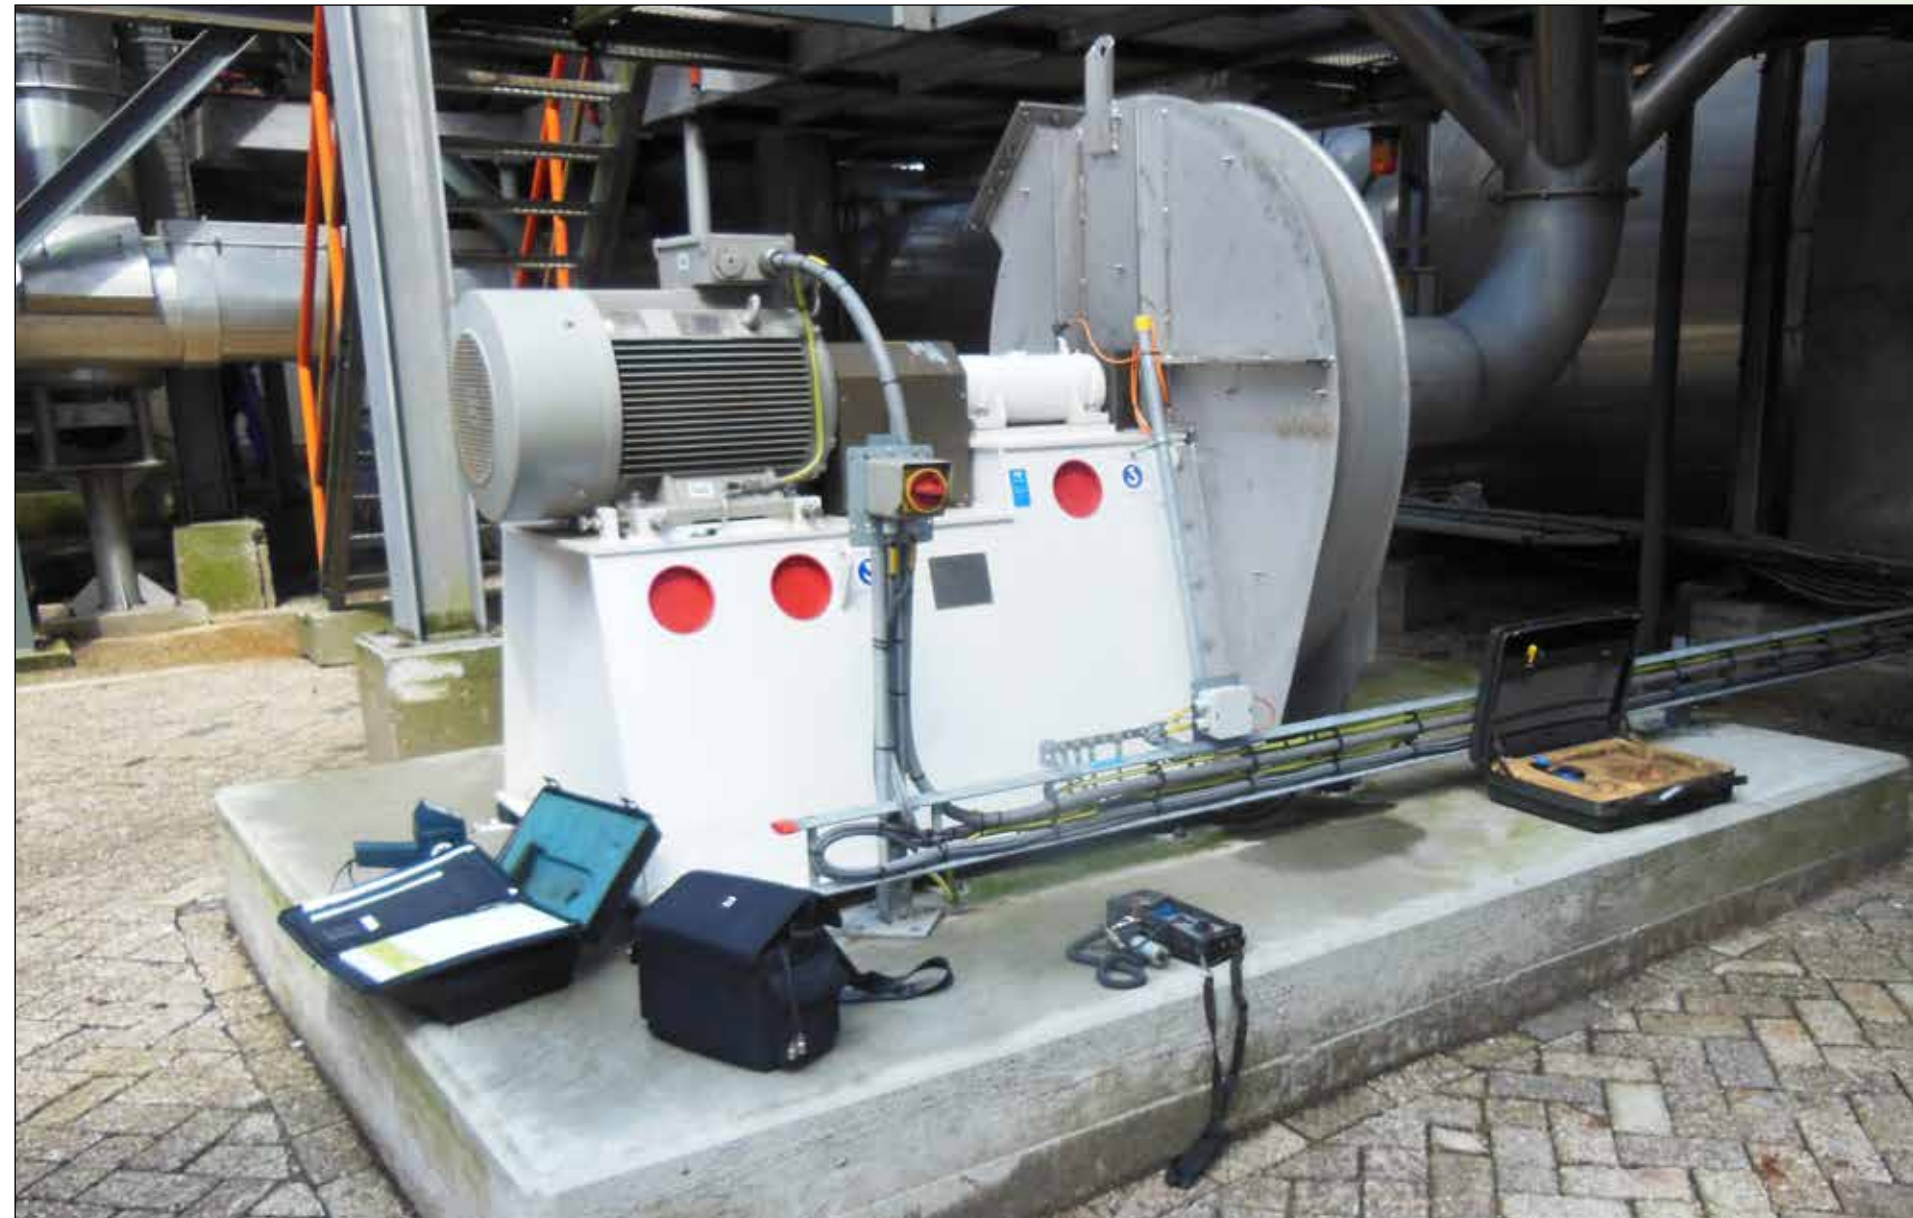
De nieuwe ventilator bij Avebe heeft een elektromotor van zesendertig kilowatt. De motor is tweepolig en draait daarom drieduizend omwentelingen per minuut. Door de toepassing van een frequentieregelaar zijn de toeren instelbaar. Zo kan de ventilator inspelen op de wisselende vraag uit het proces. Middels een lamellenkoppeling drijft de motor een tweemaal gelagerde as aan waarop een ventilator zit. De ventilator heeft achterwaarts gebogen schoepen zoals gebruikelijk bij de verplaatsing van schone lucht. Omdat de beide aslagers aan één kant van de ventilator zitten, wordt dit in vaktermen een overhangende rotor genoemd.

Een trillingtechnisch bedrijf wordt uitgenodigd. De monteurs zijn sceptisch over het resultaat. Nadat zij de voorgeschiedenis van de vreemde ventilator hebben verteld, begint het ingehuurd bedrijf met meten. Met ultrasone apparatuur luistert er eerst iemand naar de lageringen. Ultrasoon wil zeggen,

luisteren in het 40 kHz gebied, daar waar geen echo heerst en omgevingslawaai geen rol speelt. Het toestel brengt het ultrasone geluid naar het menselijke gehoorgebied zonder afbreuk te doen aan het karakter van het geluid. De lagers klinken naar oversmering. Door te veel aan vet gaan kogels slippen. Slippende kogels beschadigen de loopbanen, de temperatuur loopt op, het verbrande vet verpulvert en van smeren is geen sprake meer. Maar dit verklaart het grillige geluid uit de ventilator niet. Dat klinkt anders. Met een stroboscoop wordt de draaiende ventilator optisch 'stil' gezet. Dat kan als de hoeveelheid instelbare fliets overeenkomt met de toeren van de as. Omdat de ventilator-as inderdaad optisch 'stil' staat, is duidelijk dat er geen schokgolven in het medium zijn. Vervol-

gen er vanzelfsprekend zijn. De ventilator is immers zo geconstrueerd, althans dat mag je verwachten, dat hij alle 'ventilatoreigen trillingen' kan weerstaan. We zijn vooral geïnteresseerd in de machine-eigen trillingen. Op 128 Hz bijvoorbeeld zit een hoge amplitude die niet terug gerekend kan worden naar de eigen frequenties van de ventilator. Bij een nieuwe meting gaan we zoeken waar de 128 Hz het sterkste is. Daar zal de bron waarschijnlijk liggen. De amplitude van de 128 Hz is het sterkst op de beplating van de ventilator. Beetje bij beetje valt dan het kwartje. Buiten de aardappelcampagne draait de ventilator onbelast. Alleen dán is kennelijk het buitenissige geluid aanwezig. De ventilator heeft buiten de campagnetijd geen tegendruk uit het proces als hij voor proef wordt aangezet. Hierdoor is de

luchtsnelheid al gauw een factor drie hoger. In plaats van een mooie laminaire stroming draait de ventilator uit zijn curve. Zo ontstaat gemakkelijk turbulentie wat voor pulserende schokgolven op de beplating van de ventilator zorgt. De niet-mechanische trilling van 128 Hz is een geluidstrilling, een sub-octave van de C toonladder (C = 512 Hz : 2 : 2). De oplossing voor het probleem van de ventilator is eenvoudig nu blijkt dat de ventilator helemaal niet op een oplossing staat te wachten. Zodra de ventilator tegendruk krijgt tijdens de aardappelcampagne, zal het vervelende geluid verdwijnen. De monteurs hebben de aslagers nog wel vernieuwd. Tijdens de huidige campagne neemt de Avebe-belangstelling voor de ventilator af die zich nu gedraagt zoals een ventilator dat doorgaans doet. ■
