Kantoor waterschapsbedrijf Limburg

**ONDERHOUD**  
Wim van der Have

# Fluitende leiding verstoort arbeid

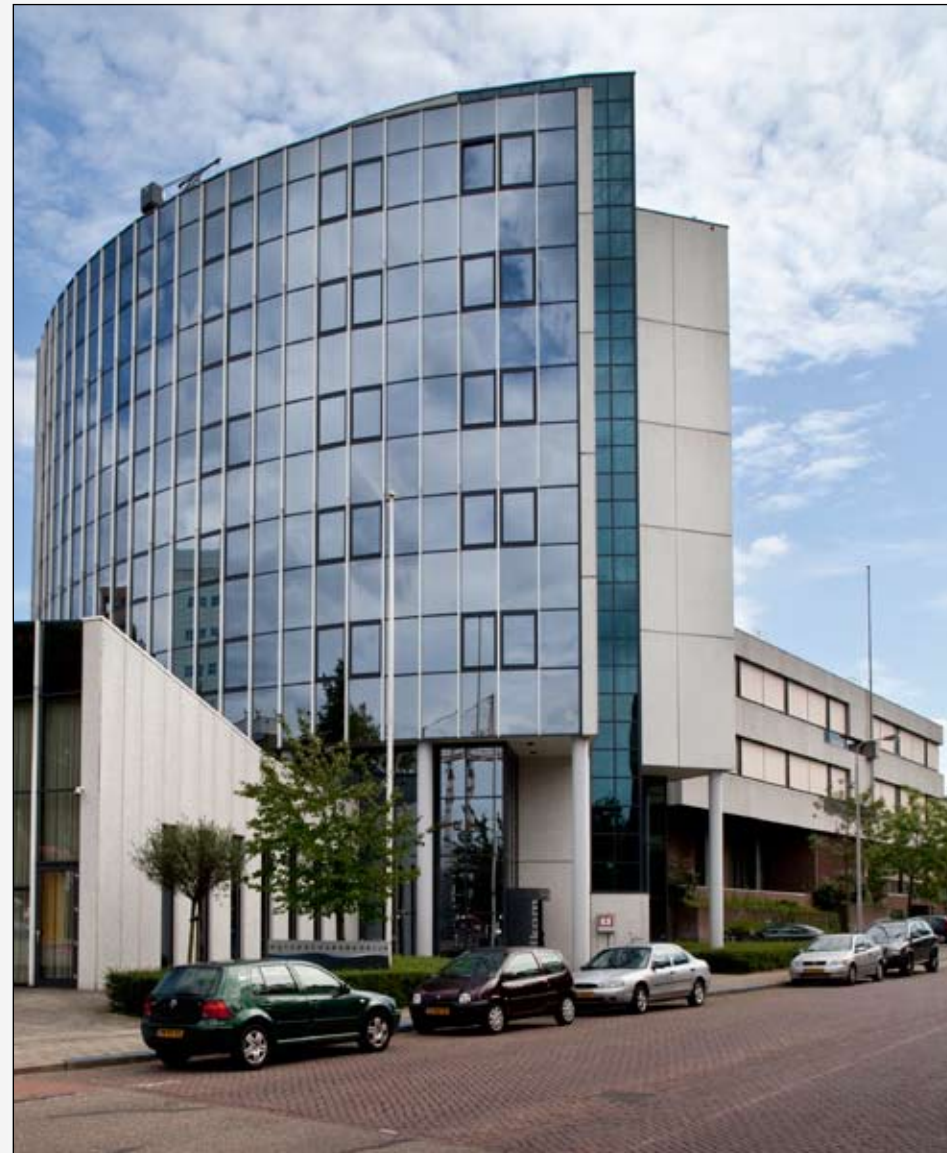
Uit de geluidmetingen van het raadgevende ingenieursbureau blijkt dat het aircogedeelte van de installatie in de kelder niet meer lawaai maakt dan de specificaties waarop het is ingekocht. Zij vinden ook geen 'relevante geluidlekken in de bouwkundige scheidingen vanuit de kelder naar de bovenliggende kantoorruimte'. Hun conclusie is 'dat het hinderlijke geluid geen luchtgeluid probleem is. Het relevante geluid moet komen door resonantie van de aircotransportleidingen

langs het kantoor naar de op het dak geplaatste condensor'. Maar volgens coördinator facilitaire dienst John zitten alle leidingen op de voorgeschreven afstand met beugels vast. Tussen de beugels en de leidingen zitten rubber manchetten, ofwel de leidingen zijn ge-

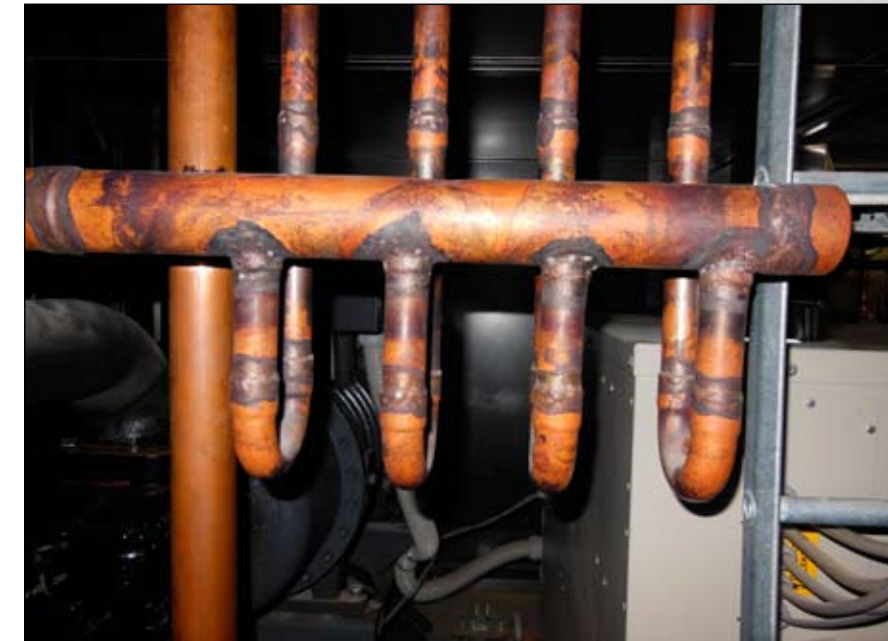
Het koelmiddel stroomt middels de compressor door een leiding onder een druk van 18 bar bij 40°C. In de zuigleidingen gaat het tot gas overgegangene koelmiddel met een snelheid van gemiddeld 54

kilometer per uur. De doorgifte van de 250 Hz kunnen vanwege de trillingcompensatoren niet mechanisch via de leidingen doorgegeven worden maar wel door de (massieve) druk van 18 bar via het nog vloeibare koelmiddel. Vandaar dat deze trilling tot op het dak bij de condensor te meten is. De vier zuigleidingen gaan in de kelder over op één dikke leiding. Deze leiding zit met tussenkomst van een trillingcompensator vast op de verdamper. De vier pijpen, of leidingen, komen op één koker uit en gaan gezamenlijk de kelder in. Deze koker loopt langs het laboratorium naar boven op het dak waar de condensor van de airco staat. Zo ontstaat de volgende veronderstelling: omdat het gas in de vier dunne zuigleidingen overgaat in één dikke leiding, ontstaat er, zeker met de stroomsnelheid van vierenvijftig kilometer per uur, een enorme turbulentie in de overgang. Deze turbulentie kan gemakkelijk de irritante geluidbron vormen. De overgang fungeert dan als een omgekeerde panfluit. Geluid kan zich gemakkelijk verplaatsen door de zuigleidingen. Het wordt zo ook begrijpelijk dat de vier pijpen, of leidingen, de irritante toon kunnen afstralen op de muur van het laboratorium. Al zitten de vier leidingen in rubberen manchetten en in voldoende beugels vast aan de betonnen buiten-

muur van het laboratorium, het zal voor het afstralen van het irritante geluid niet uitmaken omdat het geen mechanische trilling is. De holle koker aan de buitenmuur, waar de leidingen door heen lopen, versterkt de hinder en fungeert gewoon als klankkast. Dat galmt dan weer af op de muur die dit doorgeeft aan de ruimte in het laboratorium.

Naast de 60.000 euro-oplossing van de installateur zijn er twee nieuwe mogelijkheden bijgekomen. Vervul de panfluit voor een exemplaar dat zorgt voor een geleidelijke overgang van de vier dunne leidingen naar de dikke pijp. De andere aanpassing betreft het dichtmaken of isoleren van de opening van de kelder naar de koker aan de buitenmuur. Dan blijft het in de kelder geproduceerde geluid van de airco ook alleen maar in de kelder. Coördinator facilitaire dienst John kiest voor de laatste oplossing wat tot een aanzienlijke reductie van het irritante fluiten leidt. Hij bedenkt er zelf nog een actie bij. John verhuist de medewerkers van de kantoorruimte naar een andere plaats in het gebouw en de vrijgekomen ruimte is nu geschikt gemaakt als flexplek. ■
