Vastslaande hoofdas onderzocht

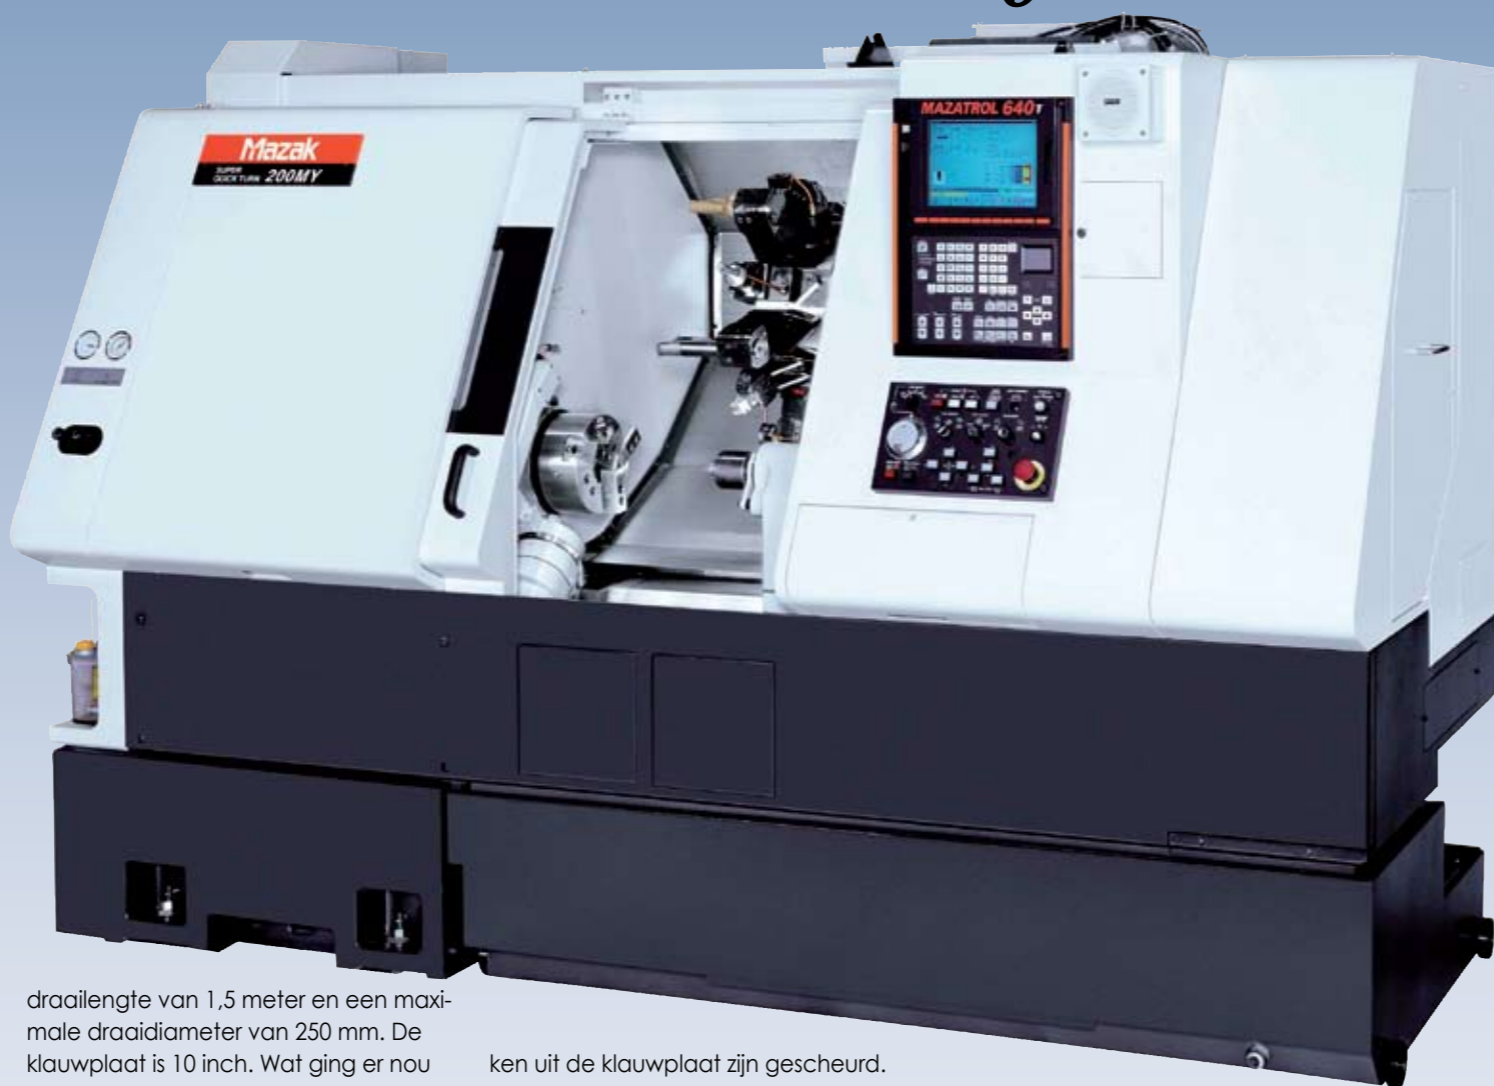
ken uit de klauwplaat zijn gescheurd. En dat er bij de vrije lancering van de stukken ook nog een kostbare meetarm is meegenomen. De schade is hersteld en er kwam een compleet nieuwe kop

met hydraulische bekken op de machine. Maar de resultaten van het draaiwerk zijn niet meer zo mooi als die van voor de crash. De busjes vertonen aan het oppervlak lichte golvingen. Ervaren draaiers herkennen dit oppervlak als dat het werkstuk 'gaat zingen' tijdens de bewerking. Bij driekwart van de draaisnelheid is het oppervlak wel mooi glad, maar de output ook driekwart lager en daar is de revolverdraaibank niet voor aangeschaft.
