# Aftakeling van oude hijskraan

De uithuisplaatsing van een grote hijskraan naar buiten de fabriek veroorzaakte veel kabaal. Sinds een wijziging in de route van de productie staat hij buiten en varieert zijn geluidniveau bij vlagen, vreemd genoeg. Uiteindelijk merkt iemand op dat de kraan stiller is op een warme zomerdag. Maar blijft de zon achter de wolken en is het buiten kouder, dan trekt de hijskraan ieders aandacht. Is het soms kritiek van de oude druktemaker op zijn nieuwe werkplek? Het heeft in ieder geval al wel wat opgeleverd: een afgescheurde spie in het takelwerk.

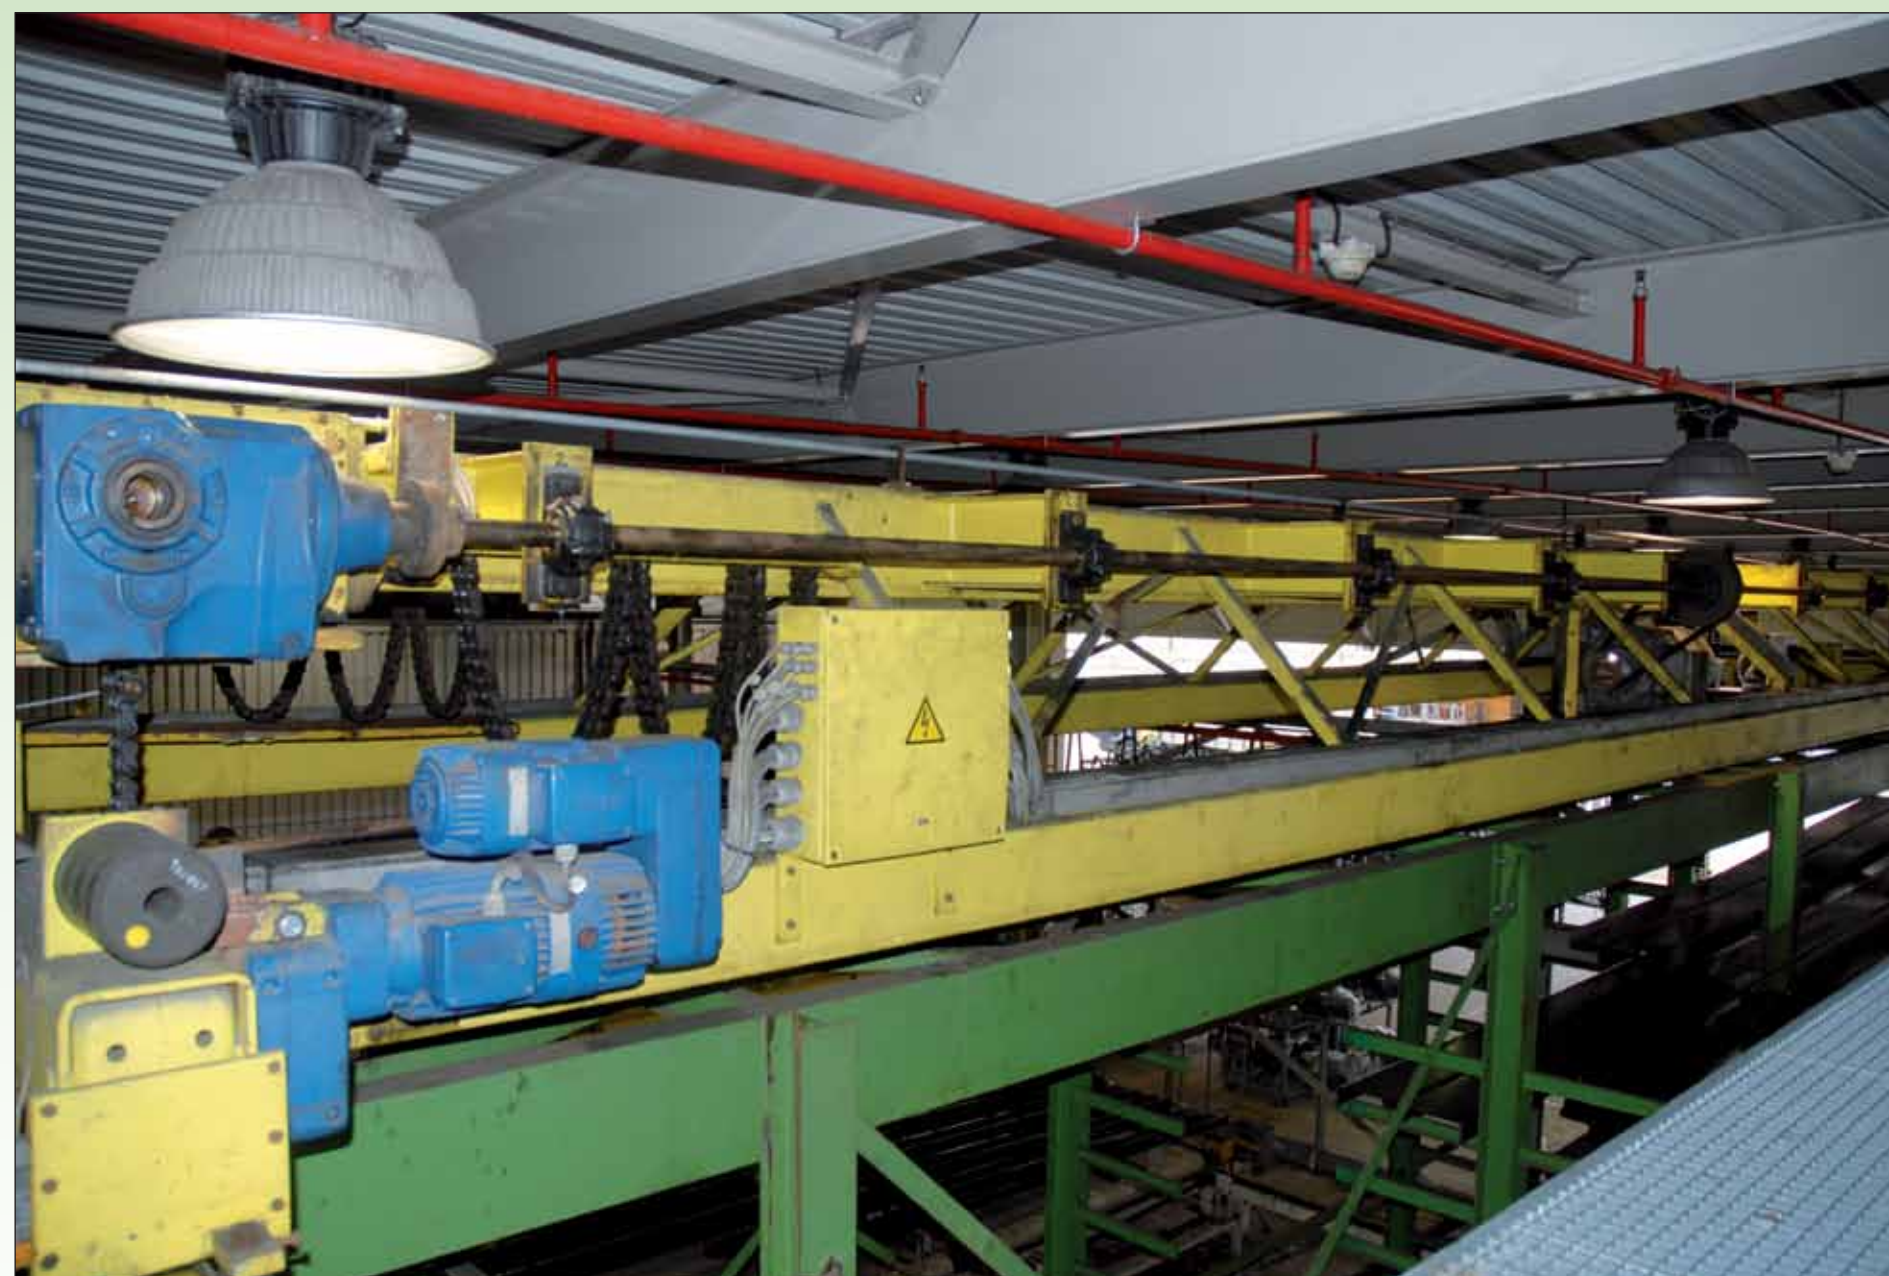
nooit zoveel geraas veroorzaken. Uit de trillingsmetingen op de steunlagers blijkt dat er wat aan de hand is met het vet. In het spectrum van 5000 Hz. (zie figuur 1) is een verhoging te zien van de ruis tussen 1700 en 4000 Hz. Dit duidt op een smeerprobleem. Er is te veel of te weinig vet in de lagerbehuizing.
