Betrouwbaarheid in gemaal weer op peil

Het gemaal 'Antlia', nabij Zalk, werd in 2008 feestelijk in gebruik genomen. Archi-

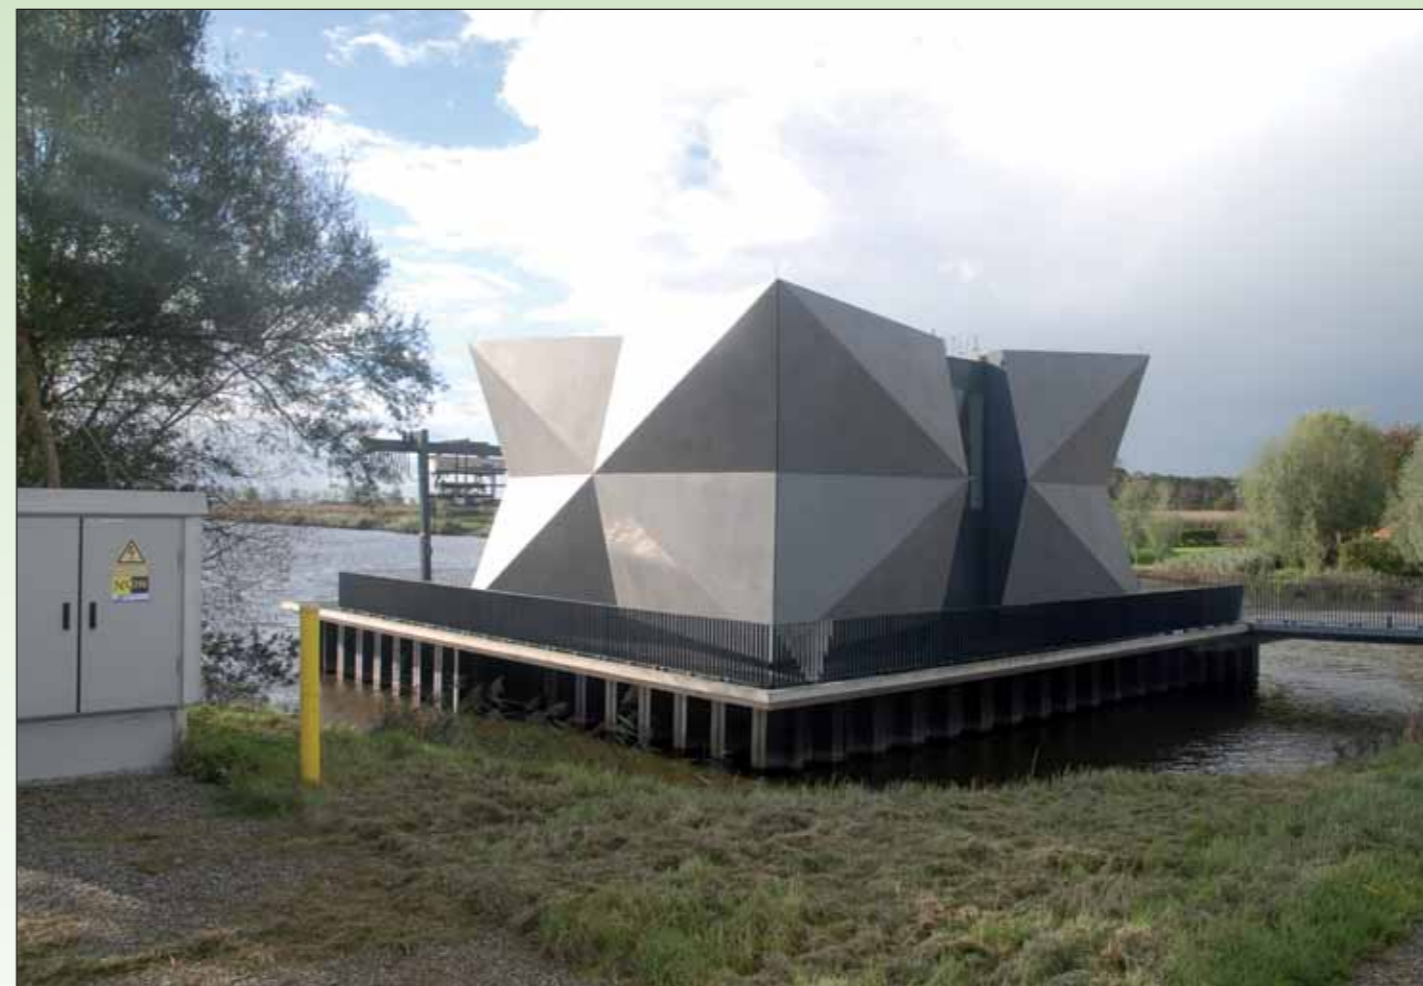
Gemaal Antlia

tect Ben Looye uit Alkmaar ontwierp het gebouw. Het geheel kostte ongeveer zes miljoen euro en dient ter vervanging van het oude gemaal 'Antlia' uit 1926. De twee nieuwe, verticale schroefpompen hebben een gezamenlijke capaciteit van 270 m³/min. Als beide pompen draaien, kunnen ze in één uur een voetbalveld tot een hoogte van bijna 1,3 meter met water vullen of de naastliggende rivier 'de IJssel' natuurlijk. De verticale, watergekoelde motoren hebben elk een vermogen van 150 kW bij 307 omw/min. Het volledig automatisch en op afstand bestuurbare gemaal pompt het teveel aan water weg uit de Hattermepolder en uit de woonkernen Wezep en Hatterm. Bij grote droogte kan het gemaal zelfs water uit de IJssel in de polder pompen.

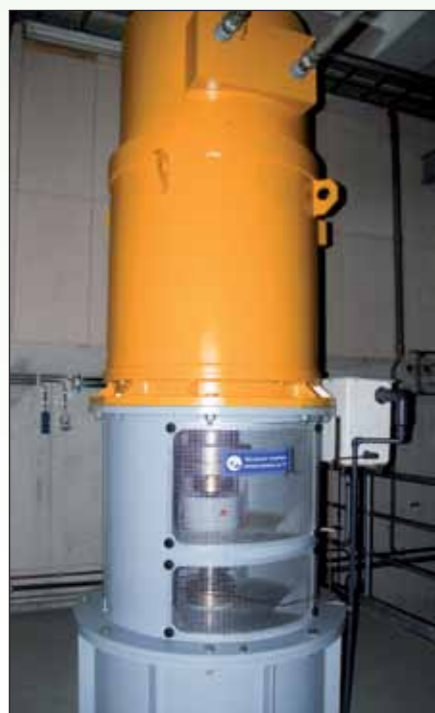
Pompunit uit gemaal
